RAPPORT

YSTADS KOMMUN

Kustförvaltningsplan för Ystads kommun

SLUTVERSION

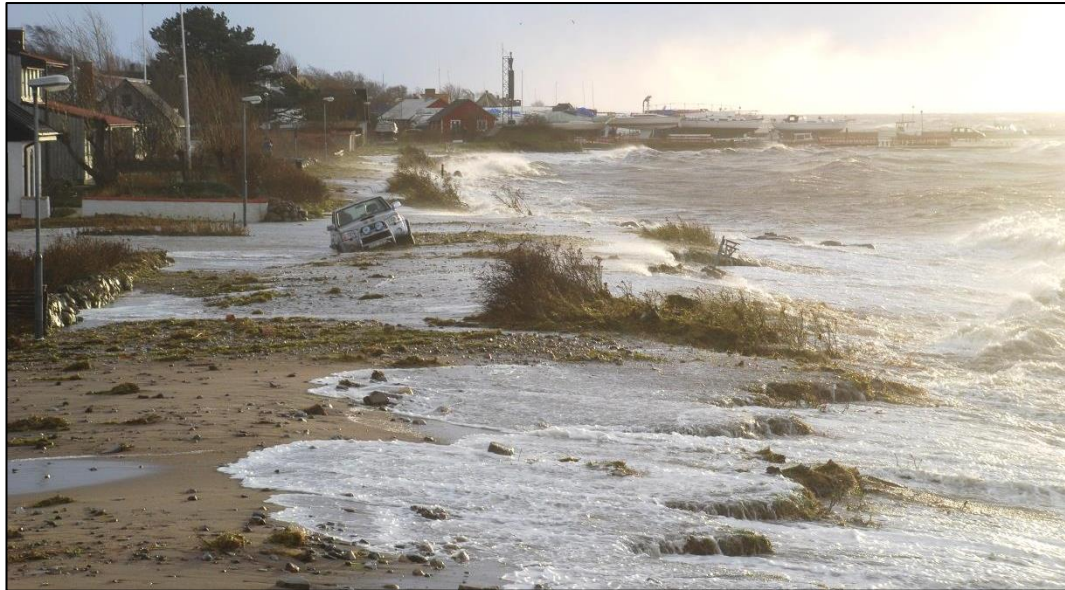
Figur 4-1 Våguppspolning och överspolning i Barsebäckshamn under stormen Sven 2013-12-06 (Foto: Sweco).

Ett examensarbete från Lunds tekniska högskola visade att risken för översvämningar är större när Ystads kust exponeras för höga vågor än vid exponering av höga havsnivåer (Dahlerus och Egermayer, 2005). Deras analyser visar att höga våghöjder oftast sammanfaller med neutrala vattenstånd. De har också beräknat våguppspolningshöjd med 100 års återkomsttid till 5 m i Sandskogen. Motsvarande våguppspolningshöjd år 2100 beräknades till 6,3 m. Värt att notera är också att deras analys av våguppspolningshöjder i ett förändrat klimat visade att höjden med 100 års återkomsttid i dag har en återkomsttid på mellan 8 och 30 år år 2100 (beroende på vilket klimatscenario som används). Vidare visade de att risken för överspolning var relativt stor vid Ystad Salt-sjöbad, där det beräknades att det vid 45 tillfällen under de senaste åren funnits förutsättningar för vågöverspolning. Observationer av verklig vågöverspolning tydde på att beräkningarna stämde. Profilen med störst risk för överspolning karaktäriserades av en kort strand framför en brant dyn med en högsta höjd av 3,2 m. Dynen med lägre höjd men med en längre och flackare strand upp mot krönet löpte betydligt mindre risk för överspolning.

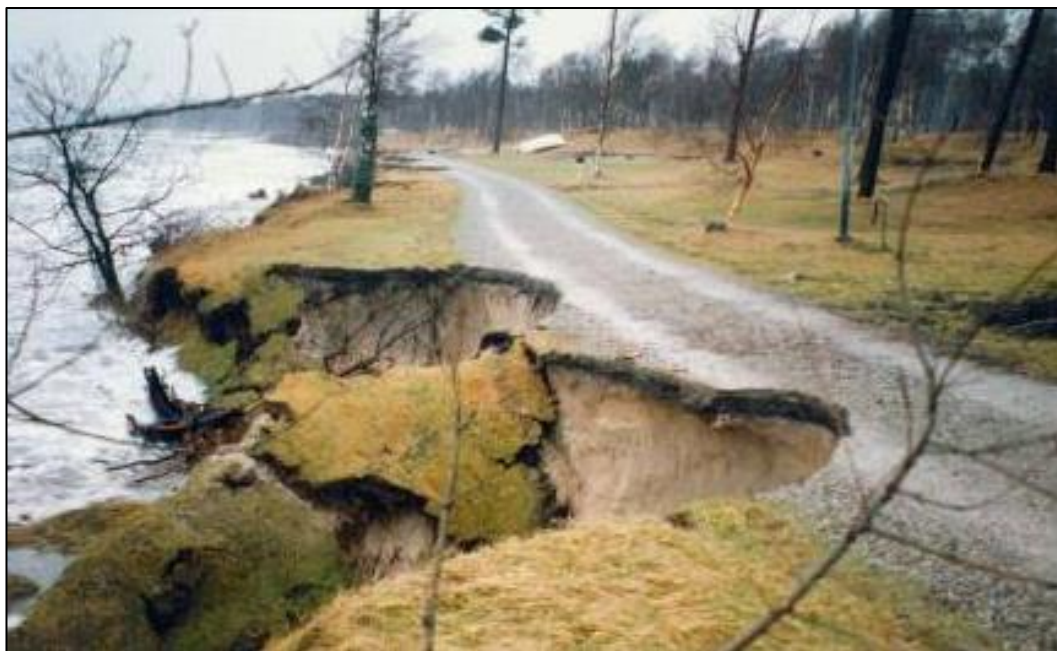
Figur 4-2 Erosion vid Löderup strandbad (Foto: Ystads kommun, datum okänt).

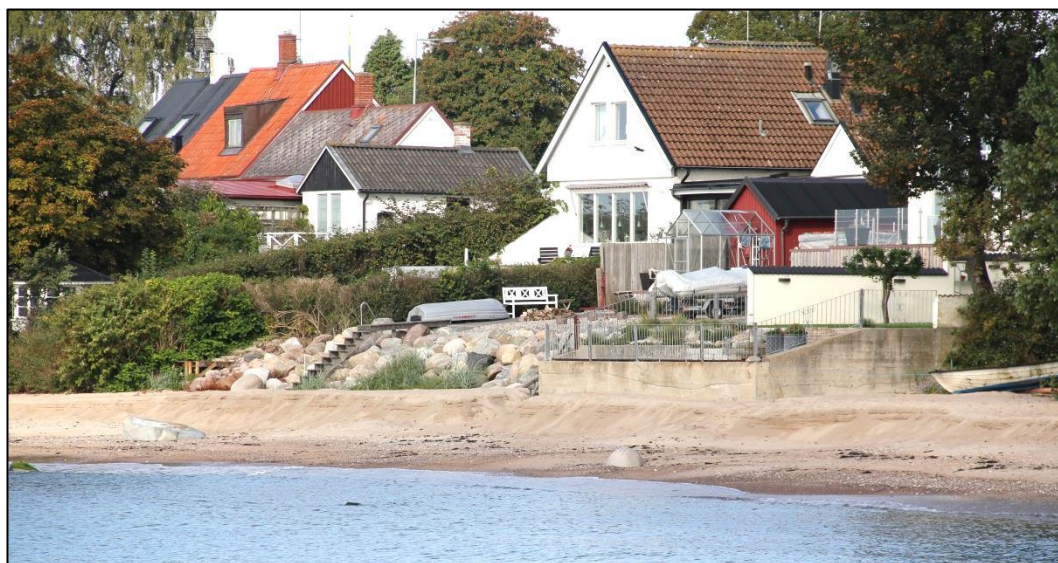
Figur 7-3 *Bebyggelsen väster om badbryggan. Tydlig erosionskant och fastigheterna skyddas av sten och betong. Vattenbrynet är mycket nära fasthetsgränserna.*

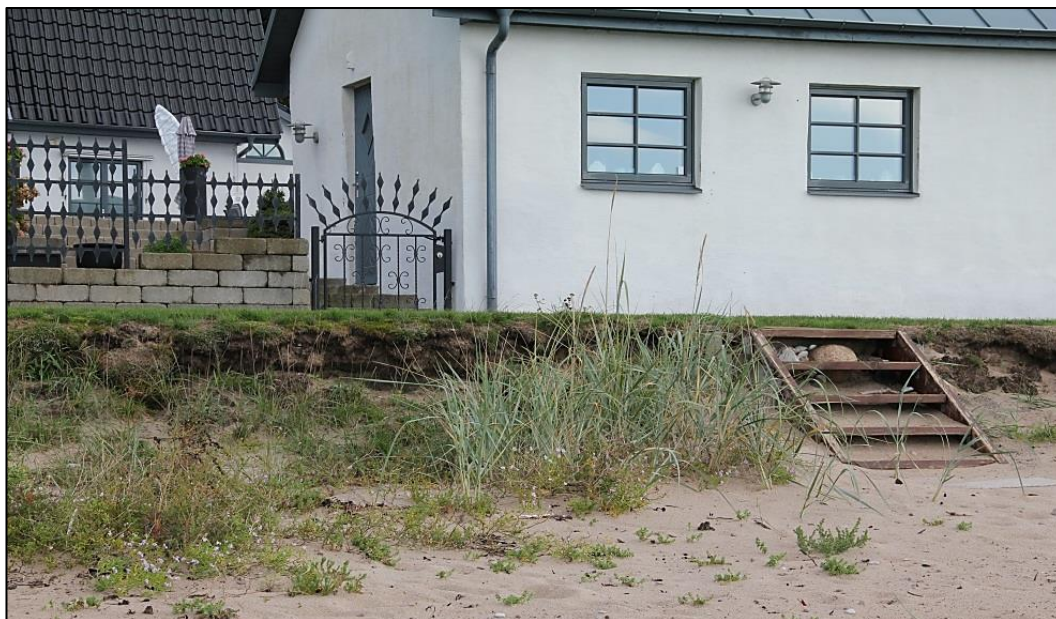
Figur 7-4 *Bebyggelse öster om Svartåns mynning. Tydlig erosion i vegetationslinjen alldeles utanför fastigheten.*

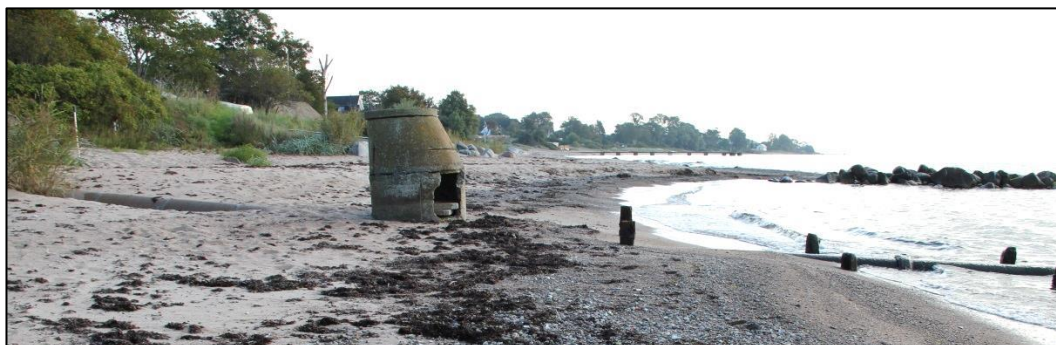
Figur 7-5 *Blottad dagvattenledning och brunn som får förmodas ha haft sand kring sig betydligt högre upp.*

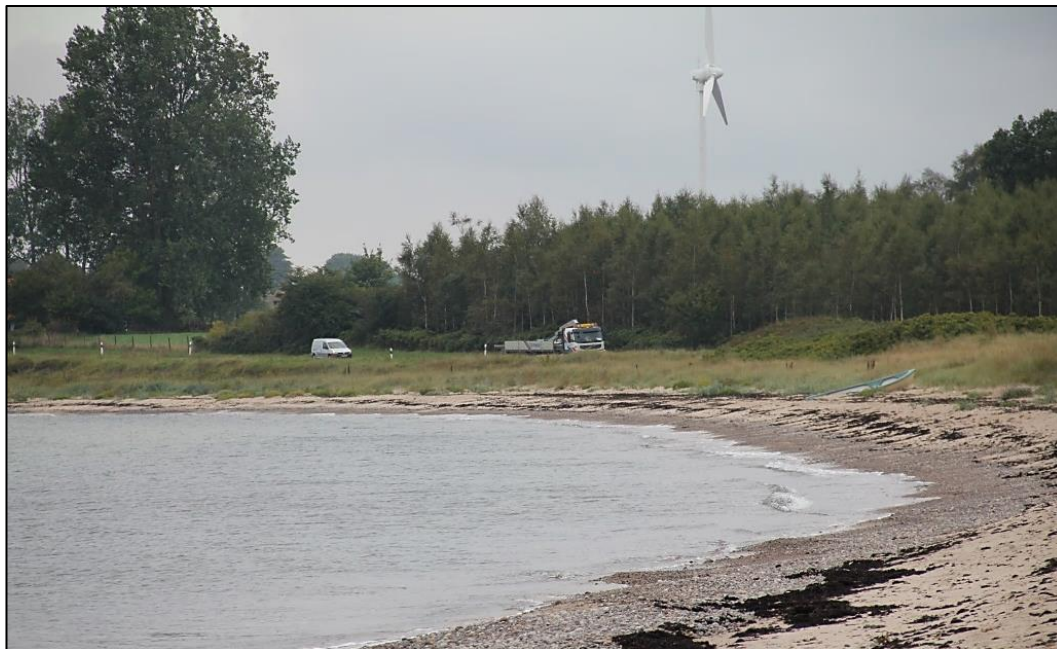
Figur 7-8 Riksväg 9 nära eroderande strand öster om badplatsen vid Lilleskog.

Vid fältbesök 2014-09-11 observerades erosion vid Lilleskog (se Figur 7-8 till Figur 7-10). Riksväg 9 ligger bitvis mycket nära stranden (Figur 7-8). Det gamla släntskyddet vid vägen vid Klintholmen (Figur 7-11) verkar fortfarande fylla sin funktion.

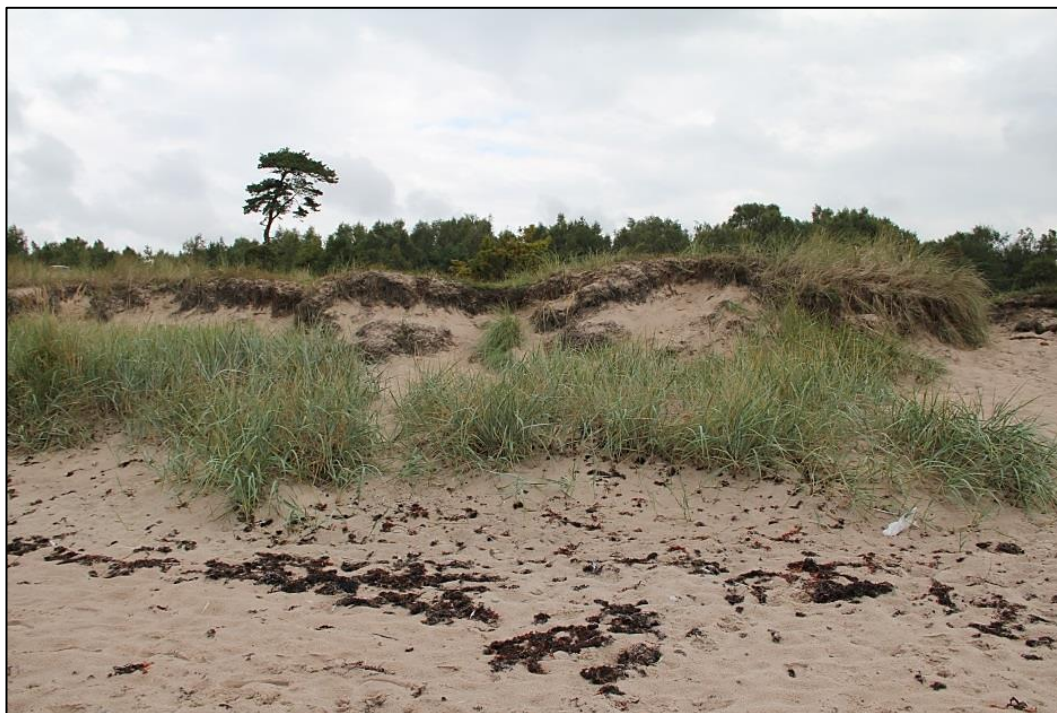
Figur 7-9 Erosion i vegetationskanten vid badet vid Lilleskog.

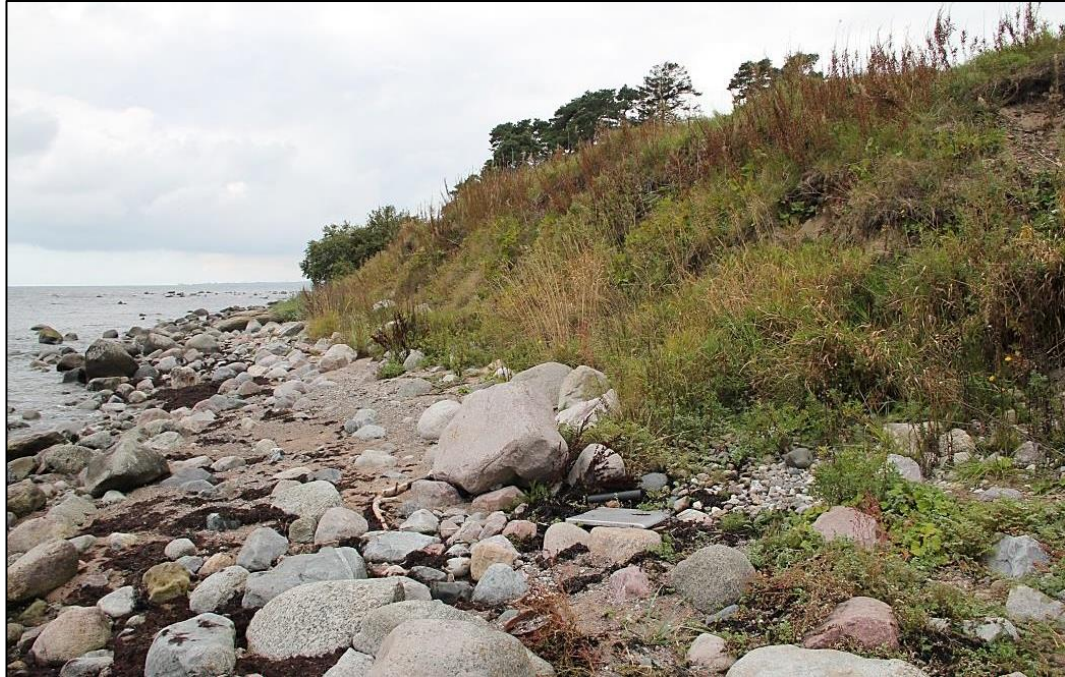
Figur 7-10 *Erosion i vegetationskanten vid Klintholmen.*

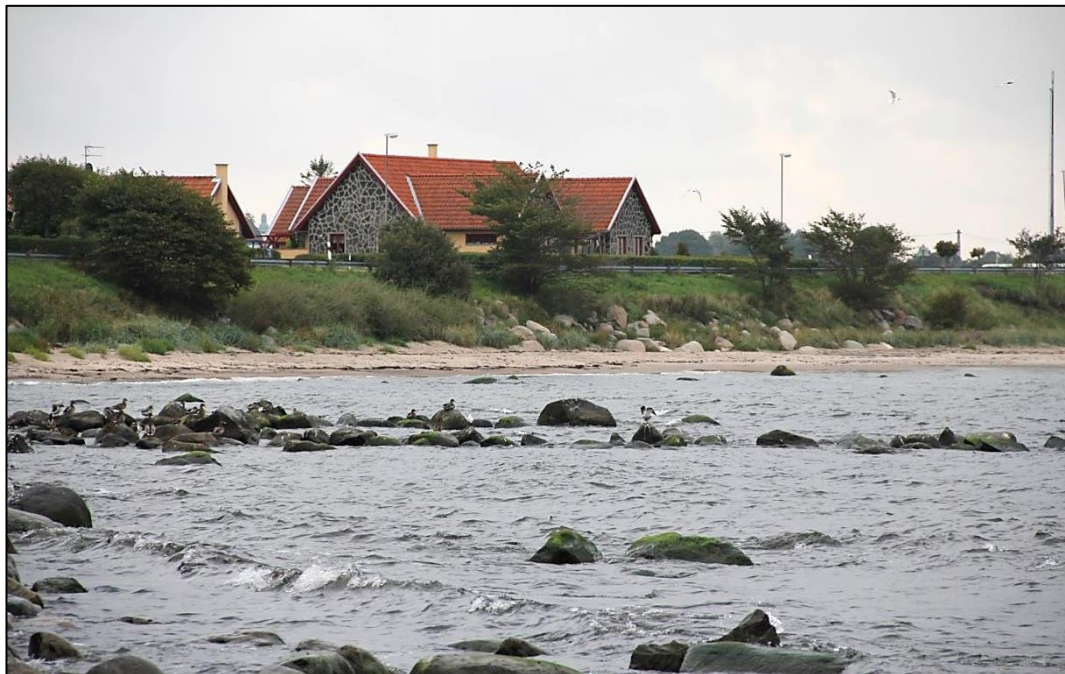
Figur 7-11 *Gammalt erosionsskydd i slänten nedanför riksväg 9 vid Klintholmen.*

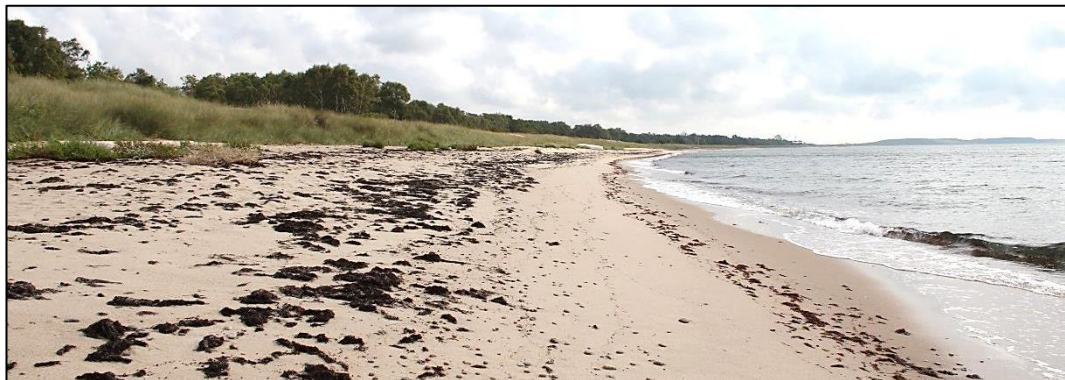
Figur 7-16 *Stranden utanför campingen i Nybrostrand.*

Inga tydliga tecken på erosion observerades utanför campingen. Strandplanet var relativt brett (Figur 7-16). Där upplevdes också sanddynen utgöra ett gott skydd mot havet på grund av dess bredd och höjd (Figur 7-17). Ett antal nedsänkta "båtvedfarter" utgör de svagaste länkarna sanddynen (Figur 7-18) där nedfarterna var som mest ca 1,5 m lägre än sanddynens krön. Här finns risk för genomspolning vid höga vågor som kan översvämma delar av campingen och föra med sig sand och tång. Ett fort mitt i sanddynen vittnar om att dynen inte ändrat sin form eller läge på något drastiskt sett de senaste 70 åren.

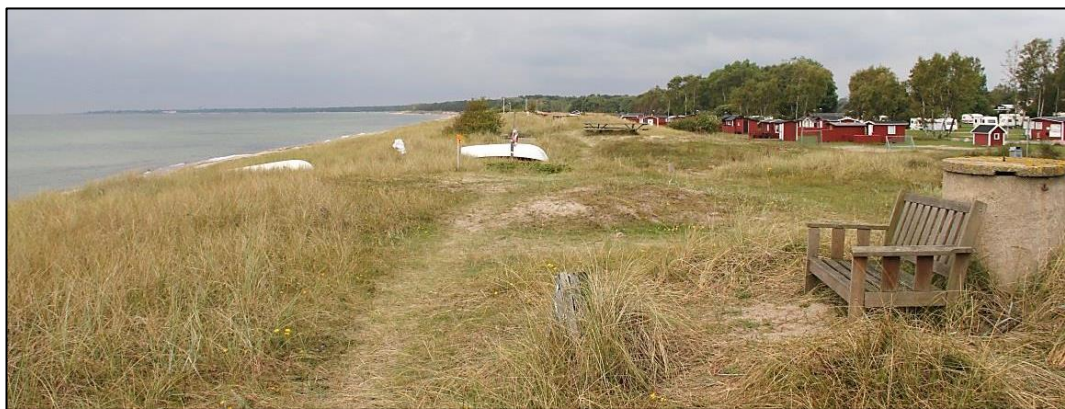
Figur 7-17 *Sanddynen längs med campingen i Nybrostrand.*

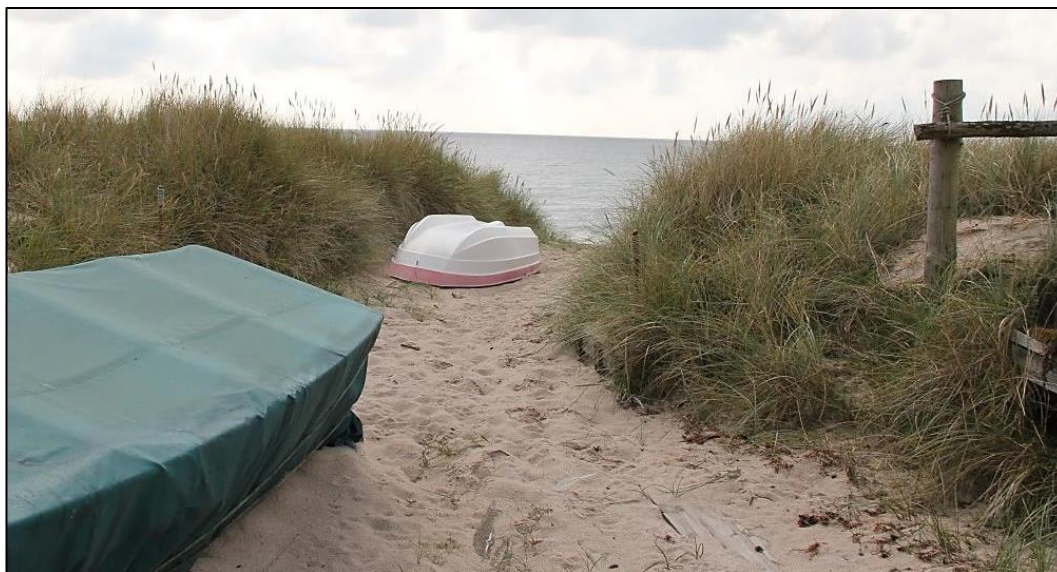
Figur 7-18 "Båtnedfart" genom sanddynen utanför campingen i Nybrostrand.

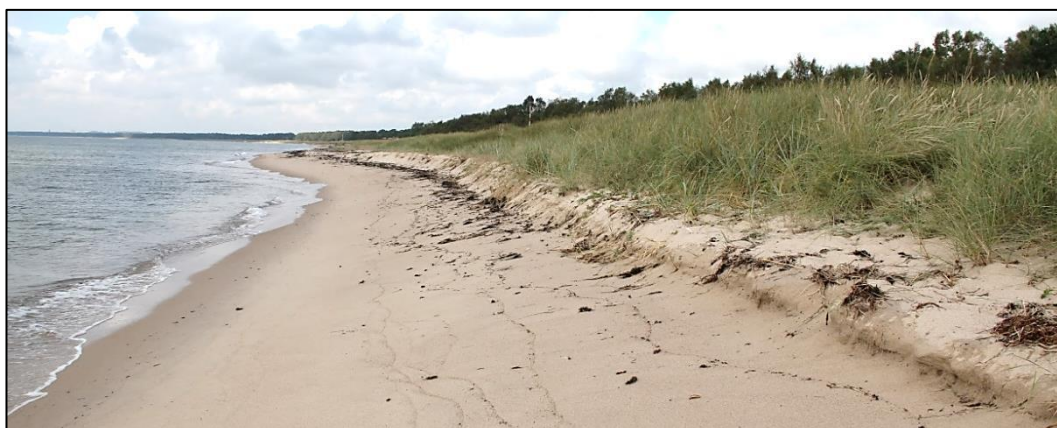
Figur 7-19 Kort och brant strandplan utanför östra Nybrostrand.

Utanför de östra delarna av Nybrostrand (ungefär vid förlängningen av Svanvägen) är strandplanet betydligt kortare och brantare (Figur 7-19). Här är också sanddynen lägre och bebyggelsen ligger alldeles intill dynens bakkant (Figur 7-20). Ungefär längs mitten av bebyggelsen i Nybrostrand är strandplanet bredare och flackare (Figur 7-21). Även längs denna del av Nybrostrand fanns flertalet "båtnedfarter" och stigar nedsänkta tvärs över dynen.

Värt att notera är att vid fältbesöket syntes att våguppspolning nyss skett upp till vegetationskanten där en liten erosionskant var belägen (Figur 7-19). Vågklimatet vid besöket var dock betydligt mildare och kan inte ha orsakat den uppspolningen vilket betyder att det troligtvis var svallvågor från Bornholmsfärjan som strax före besöket spolat upp på stranden.

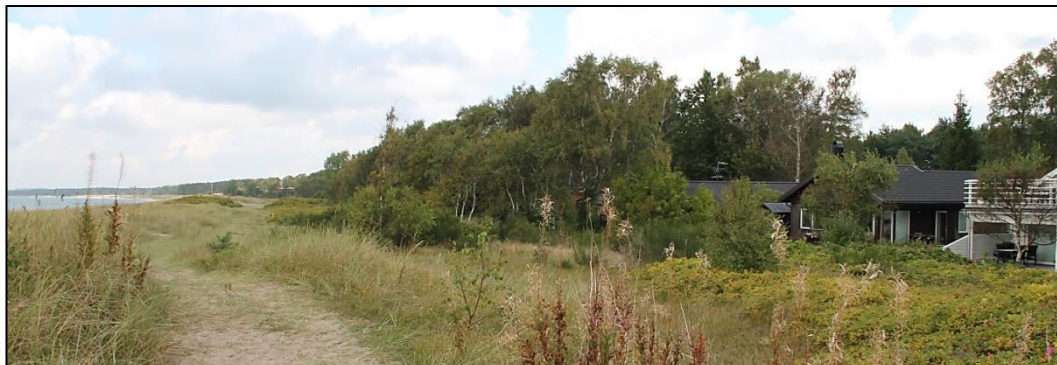
Figur 7-20 *Bebyggelsen ligger lågt innanför dynen och alldeles intill dess bakkant.*

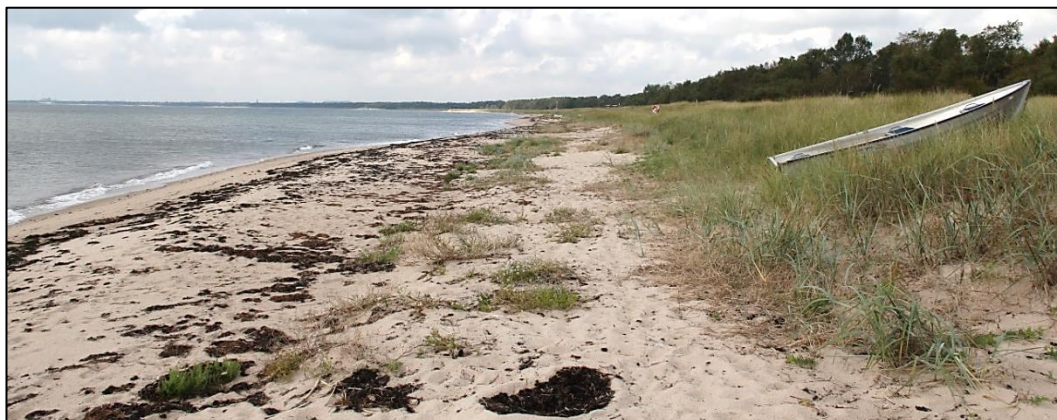
Figur 7-21 *Bredare och flackare strandplan närmare förlängningen av Tärnvägen.*

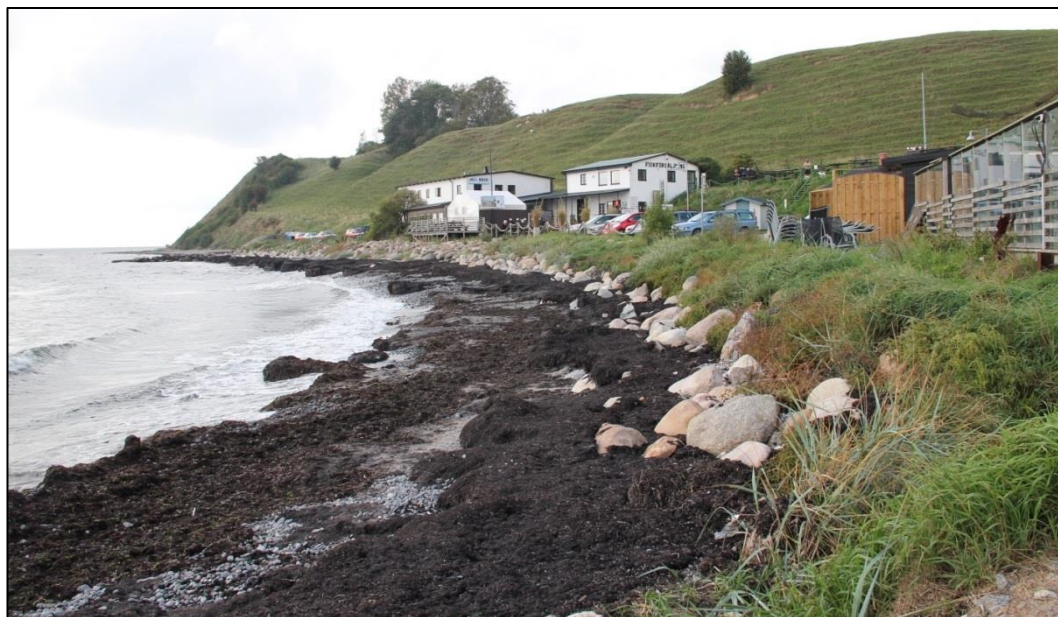
Figur 7-27 Halvt raserad stenskonig väster om hamnen.

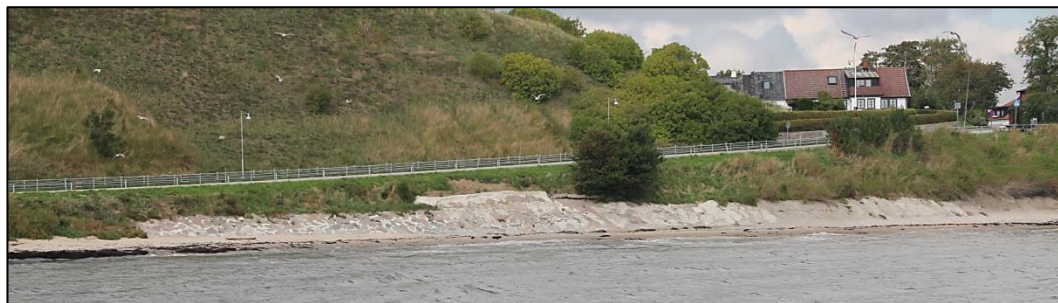
Figur 7-28 Sten/betongskoning som skyddar slänten utmed vägen ner till hamnen i Kåseberga.

Slänten nedanför vägen ner mot hamnen österifrån är skyddad med en skoning i betong och sten (Figur 7-28 och Figur 7-29). Skoningen har tydliga lagningar i nederkanten vilket tyder på att strandplanet var högre då skyddet anlades. Kåsebergaåsen längre österut verkar relativt stabil. Det utsorterade materialet av stenar som samlas vid åsens fot har en skyddande effekt mot erosion. Mindre skred i slänten observerades på några ställen, vilken kan bero på att slänten blivit underminerad av vågpåverkan vid foten.

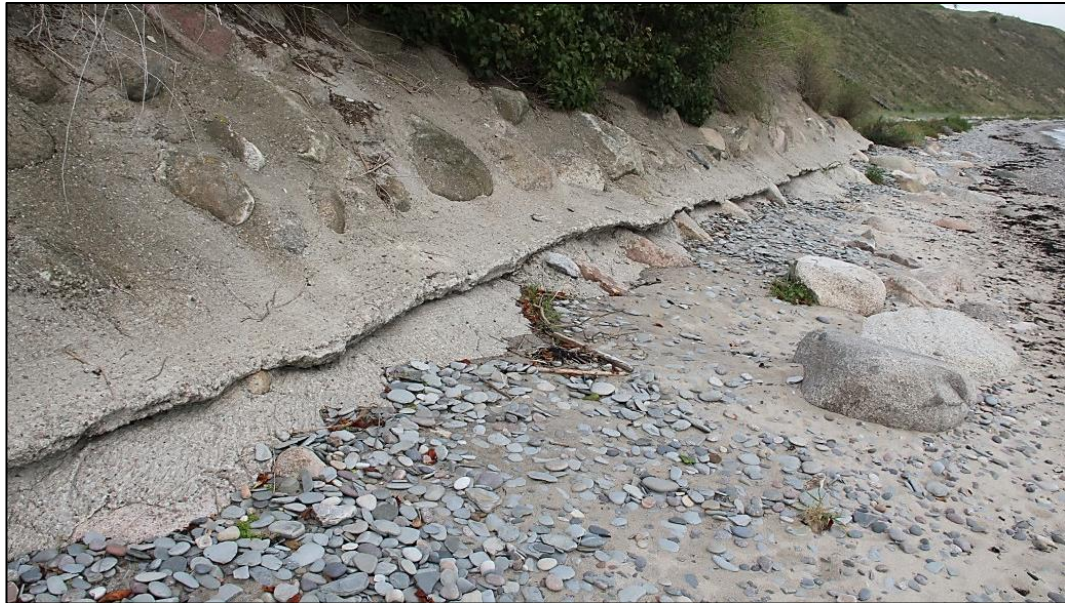
Figur 7-29 Skoningen är tydligt lagad i underkanten, vilket tyder på att strandplanet var högre när skoningen anlades.

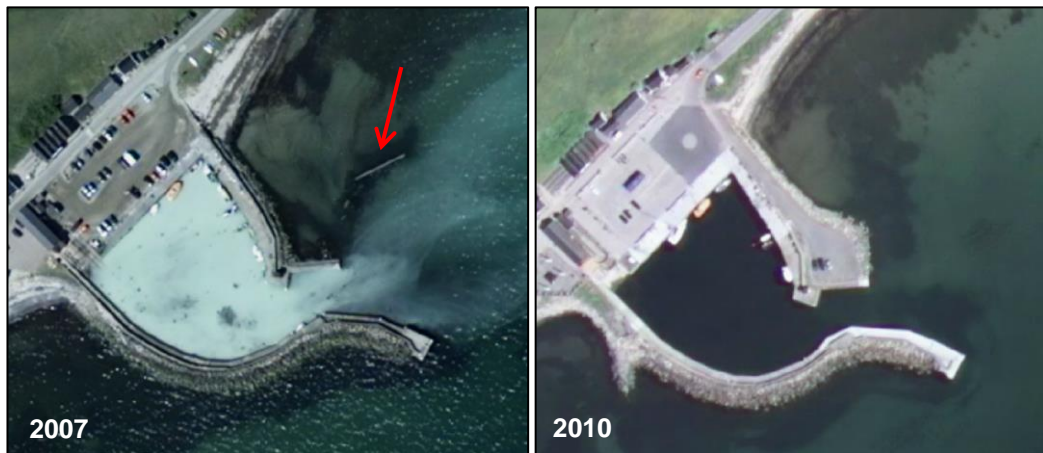
Figur 7-30 Vågbytare (vid röda pilen) öster om hamnen verkar ha försvunnit mellan 2007 och 2010.

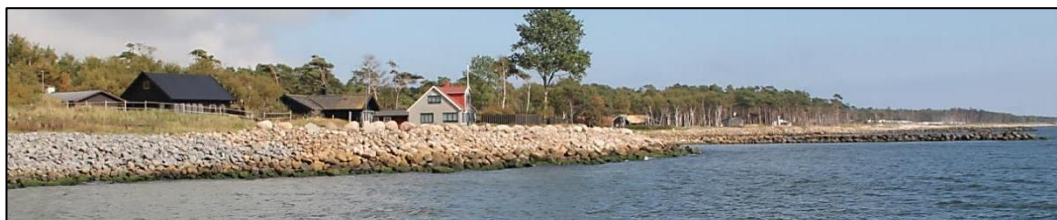
Figur 7-35 *Stenskonungen med bakomliggande hus. Det mörka huset till vänster har nyligen fått ersätta ett äldre hus på samma yta, se även Figur 7-36).*

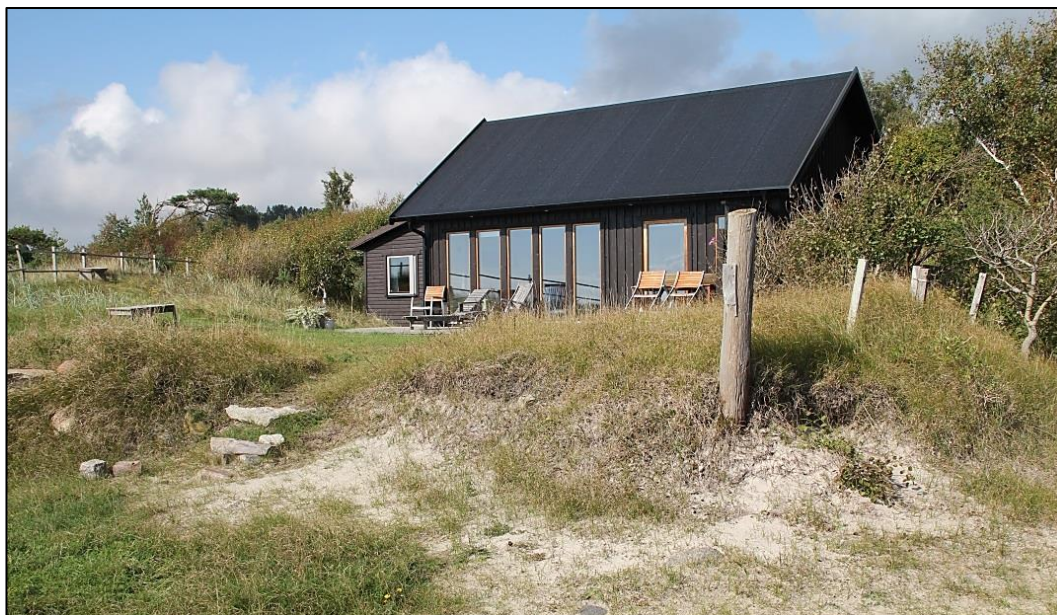
Figur 7-36 *Nybyggt med tydliga spår av erosion i tomtgränsen trots stenskoningar nedanför (syns ej i bild). Huset har ersatt ett äldre hus på samma yta.*

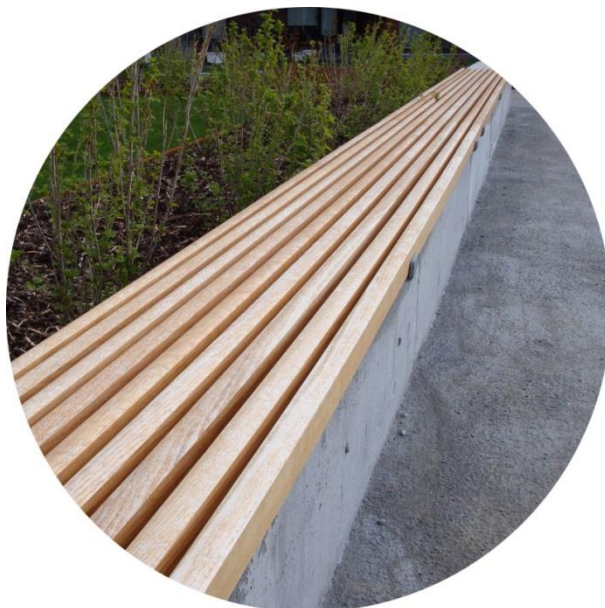
Figur 8-2 *En översvämningsmur som också är en bänk.*

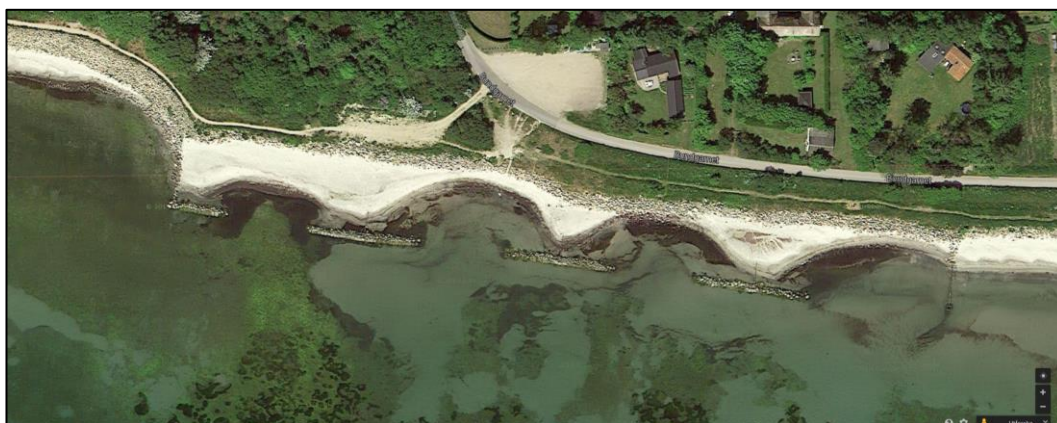
Figur 8-3 *Friliggande vågbrytare på Råbylille Strand på den danska ön Mön. Strandplanet växer ut mot vågbrytarna.*
